Besiktningssprotokoll

Anticimex Försäkringsbesiktning i samarbete med Fastighetsbyrån

Fastighetsbeteckning: Onsalaklockargård 2:2	
Fastighetsadress: Vickavägen 1	
Postnummer: 439 30	Ort: Onsala

Besiktningdatum: 2020-10-26	Protokollnummer: 65824476
Temperatur: 11°C	Väderlek: Molnigt
Tekniker: Lars Kullenstein	
E-post: Lars.Kullenstein@anticimex.se	
Kontor: Göteborg	
Övriga närvarande: Fastighetsägare

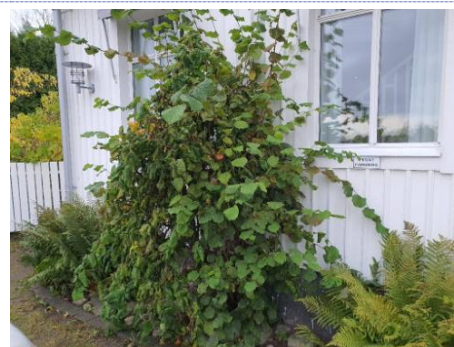
Växter finns i anslutning till grundmur.

När det finns rabatter och växter nära grundmuren finns risk att fukt stannar kvar i väggarna. Detta kan i sin tur orsaka invändiga fuktskador. Växternas rötter kan också skada grundmuren och sätta dräneringsledningen ur funktion.

Området närmast huset rekommenderas att vara fritt från växtlighet.

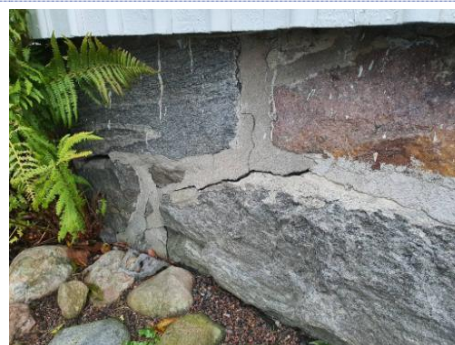
Sprickor finns i grundmursfogar.

Dessa bedöms inte ha lett till bakomliggande skador.

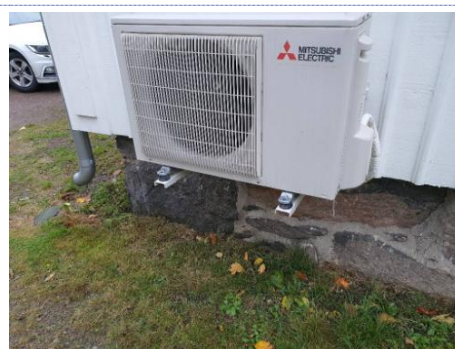
Kondensvatten från luftvärmepumpens utedel leds inte bort från husgrunden.

Detta medför ökad risk för att vatten tränger in i anslutande konstruktioner, vilket i sin tur kan leda till fuktrelaterade skador. Observera att besiktning av byggnadens värmesystem eller värmepumpen inte har ingått i uppdraget.

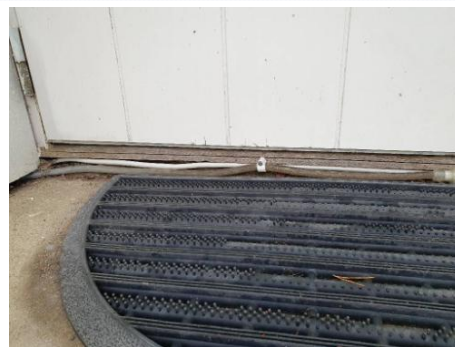
Tröskelbleck saknas under dörr.

Avsaknad av tröskelbleck medför att det finns risk för att vatten kan rinna in och orsaka mikrobiella skador (angrepp av mikroorganismer) på tröskel och/eller i kringliggande vägg och bjälklag.

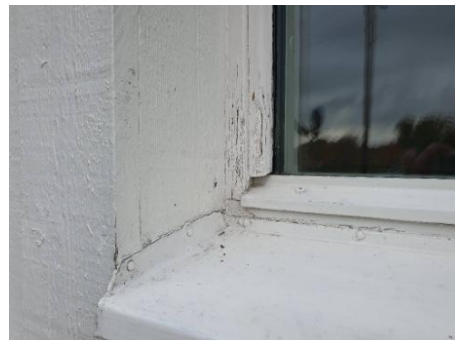
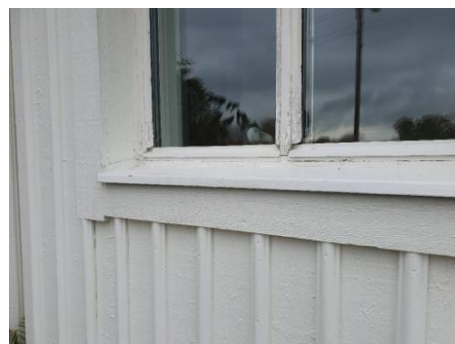
Fönster är i behov av målning/underhåll.

Fönsterbågar och fönsterkarmar där målningsbehov finns riskerar att få fukt- och rötskador på grund av sämre vattenavvisande förmåga.

För att öka livslängden på fönster rekommenderas målning och underhåll.

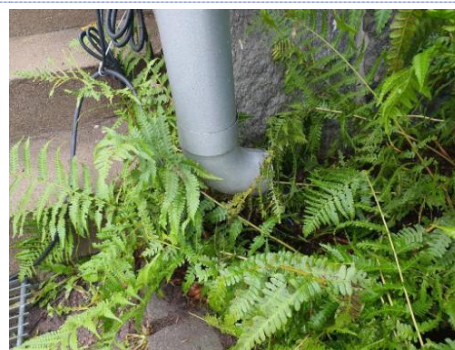
Stuprör är inte anslutet till markledning.

Stuprör som inte är anslutet till markledning kan medföra en ökad fuktbelastning på grundmur/sockel som i sin tur kan leda till fuktrelaterade skador.

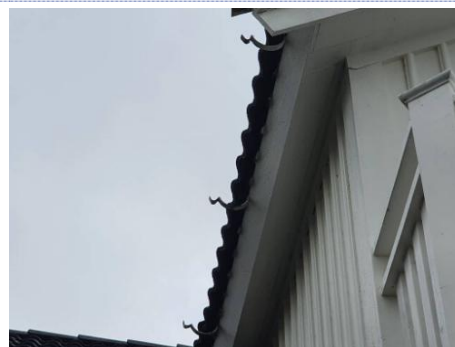
Hängränna saknas.

När hängrännor saknas utsätts fasad och grund för ökad fuktbelastning, vilket i sin tur kan leda till fuktskador i bakomliggande konstruktioner.

Enligt fastighetsägare finns dessa hängrännor och skall monteras.

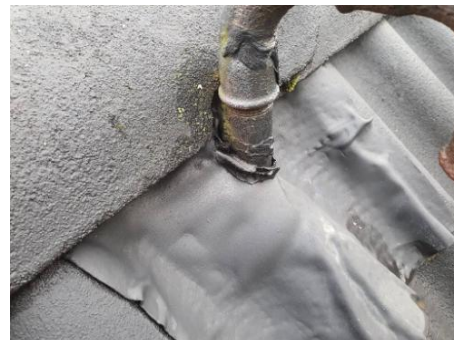
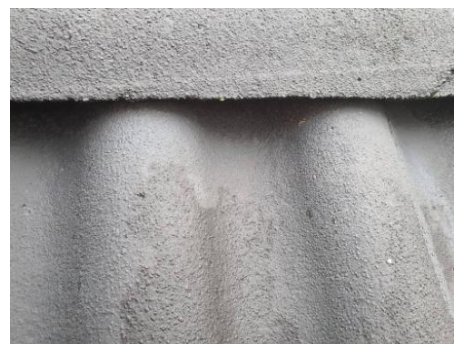
Yttertaket är äldre.
Otäthet förekommer i genomföring för tidigare expansionskärl.

Takpannor, plåtdetaljer och underlagspapp har enligt vår bedömning en begränsad livslängd. Eftersom husets taktäckning är äldre har det ett minskat motstånd mot vatteninträning. Detta i sin tur kan leda till fuktskador på träläkt och vidare ner i underliggande konstruktioner.

Man kan förvänta sig att inom en snar framtid behöva göra en takomläggning.

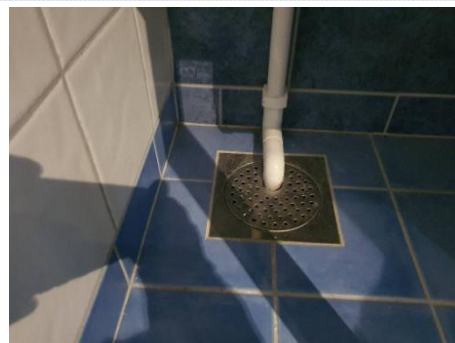
Golvbrunnen är placerad för nära vägg.

Det finns risk att tätskiktet inte har kunnat anslutas på rätt sätt, vilket kan leda till fuktskador.

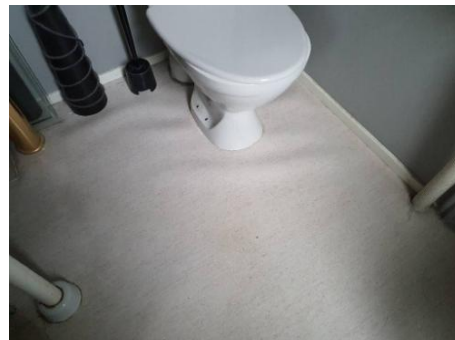
Golvbeläggning har släppt från underlaget.

Det rekommenderas att mattläggare kontaktas för bedömning av orsak och lämplig åtgärd.
