# Besiktningssprotokoll

## Anticimex Överlåtelsebesiktning av småhus - nivå 2

Fastighetsbeteckning: Ledet 1:15	
Fastighetsägare: Lars Harald Bengt Gustafsson	
Fastighetsadress: Sisåsvägen 7	
Postnummer: 439 93	Ort: Onsala

Besiktningdatum: 2024-09-13	Protokollnummer: 68503722
Temperatur: 15 °C	Väderlek: Mulet
Tekniker: Patrik Bergenstav	
E-post: patrik.bergenstav@Anticimex.se	
Kontor: Göteborg	
Närvarande: Ägare Lars Harald Bengt Gustafsson

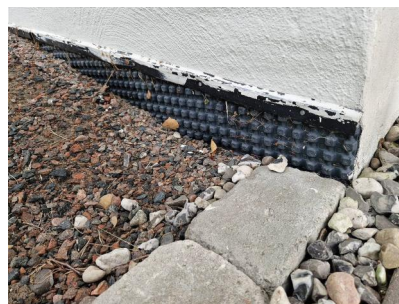
Utvändigt fuktskydd ligger lokalt oskyddat ovan mark.

Risk finns att det utvändiga fuktskyddet skadas och funktionen försämras.

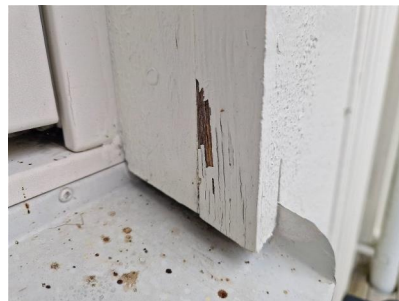
Fönsterfoder/smyg är lokalt i behov av målning/underhåll vid balkong.

Fönsterbågar och fönsterkarmar där målningsbehov finns riskerar att få fukt- och rötskador på grund av sämre vattenavvisande förmåga.

För att öka livslängden på fönster rekommenderas målning och underhåll.

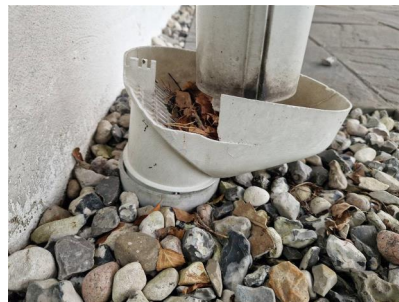
Trasig lövsil.

Detta kan medföra en ökad fuktbelastning på grundmur/sockel som i sin tur kan leda till fuktrelaterade skador.

Rekommenderar byte.

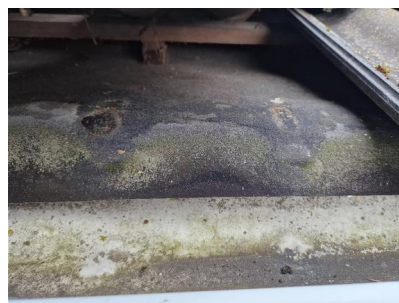
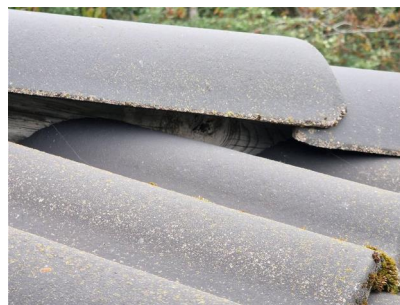
Fotplåt finns inte vid sista pannraden vid hängrännan och därför ligger takpannorna här kloss an takpappen samt att nocktätning/band saknas.

Risk finns att takpannorna skaver sönder pappen och att vatten tar sig in i underliggande konstruktion även då nocktätning saknas, kan vid extrema väderlekar vatten tränga in under takpannor med fuktrelaterade skador bl.a. på vind som möjlig följd.

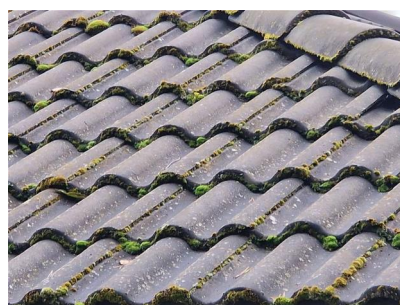
Mosspåväxt finns lokalt på takpannor.

Mossa som växer på taket kan leda till att taktäckningen har ett minskat motstånd mot vatteninträning. Detta i sin tur kan leda till fuktskador på träläkt och takkonstruktionen vilket kan resultera i mikrobiella skador (angrepp av mikroorganismer).

För att öka livslängden på taket rekommenderas att mossan tas bort från takpannorna.

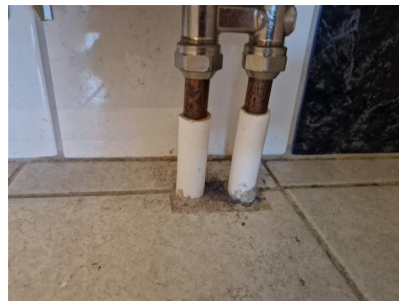
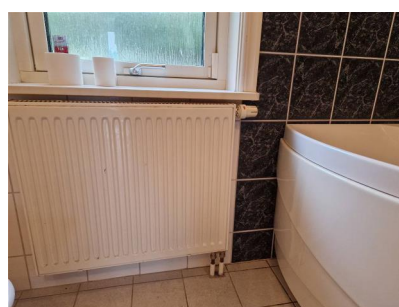
Rörgenomföringar finns i golv och fönster finns i våtzon.  
Risk för fuktrelaterade skador i underliggande konstruktion.

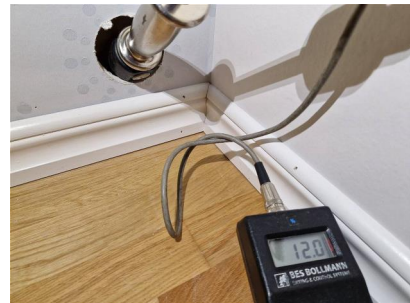
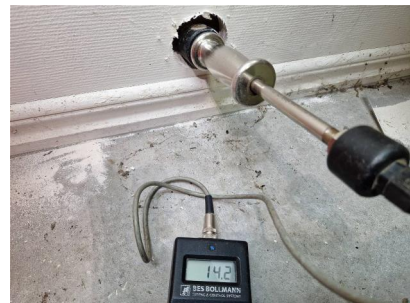
⚠ Vid kontroll av konstruktion uppmättes fuktvärden under kritisk nivå för mikrobiell tillväxt och normal lukt upplevdes.

I provhål i yttervägg i allrum mot baksidan uppmättes fuktkvoten till 12 %, och en normal lukt kunde kännas i provhål.

I provhål i yttervägg mot baksidan i garage uppmättes fuktkvoten till 14,2%, och en normal lukt kunde kännas i provhål.

Befintlig påreglad vägg och eventuella väggsyllar riskerar att drabbas av fuktskador på grund av naturlig fuktpåverkan. Detta i sin tur kan leda till mikrobiella skador (angrepp av mikroorganismer) som kan resultera i att mikrobiell lukt sprids till boendemiljön. Om regler/syllar är tryckimpregnerade kan även en kemisk lukt förekomma.
