Kungsbacka Råö 15:63

Fjolagapet 19

| Besiktningsdatum | 2026-05-07 |
| Besiktningss företag | OBM Besiktning Väst AB |

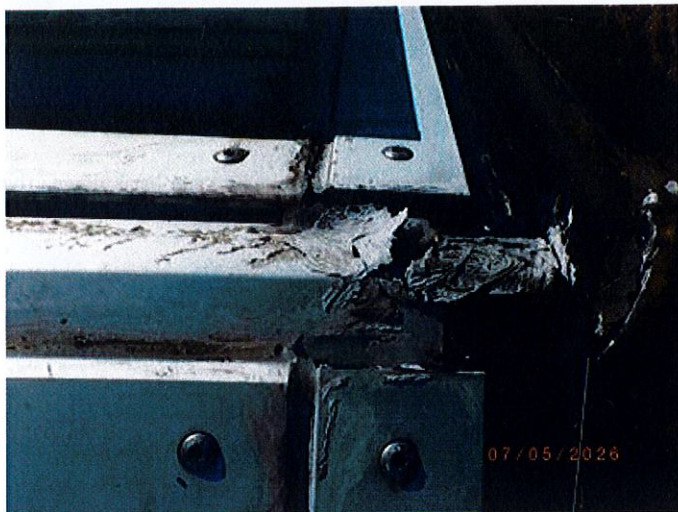
| Besiktningsresultat | | | | | |
|---|---|---|---|---|---|
| Glastak/fasad | | | X | | Fogmassa är generellt torr/sprucken. Otätheter noterades vid nock mellan glastak/betongpannor tak. Det rekommenderas kontakt med fackman för bedömning samt ev. åtgärd. |

Torkad/sprucken fogmassa glaspartier.

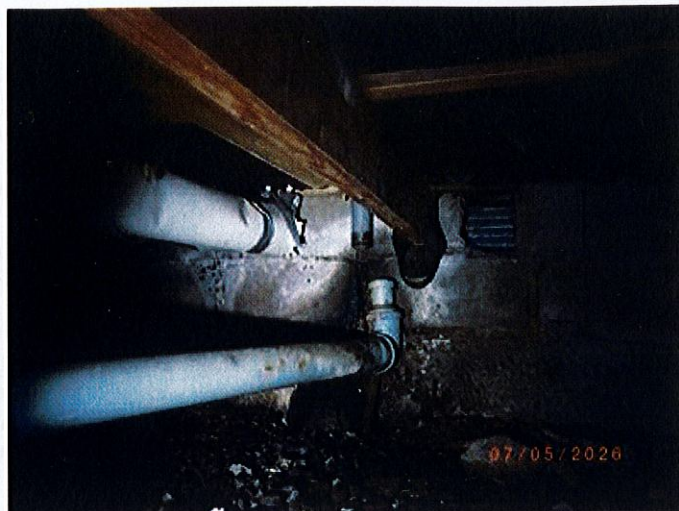
Avlopp till diskho , gått isär.

Åtgärdat:  
röret är nu upphängt  
med band järn.
