**Fastighetsuppgifter**

Fastighetsbeteckning  
Kungsbacka Bassås 16:5  
Adress  
Blå Ankaret 10  
43992 Onsala

| Uppdragsnummer | O32599 |
| Besiktningsdatum | 2026-06-11 |

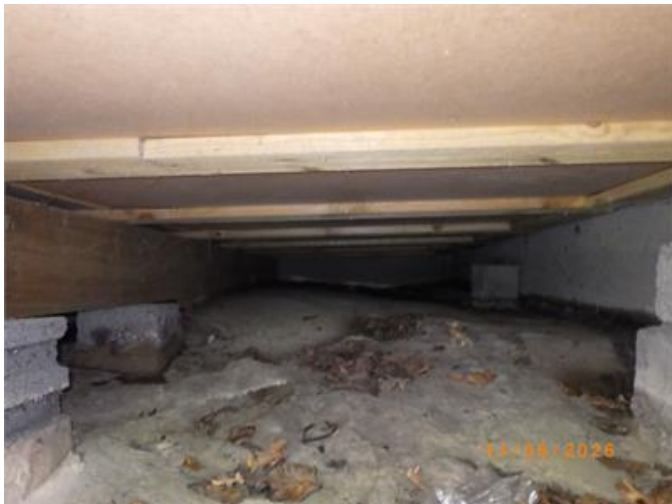
| Besiktningsresultat | | | | | |
|---|---|---|---|---|---|
| Allmänt | | X | | | Del av entréplan är uppförd på plintgrund. Se kommentar/riskanalys. |

Plintgrunder är generellt ansett som riskkonstruktion för fuktskador, då utomhusmiljö råder. Vanligt är även att plintar rör sig och orsakar skevheter i bjälklaget.

Översiktsbild plintgrund entréplan.

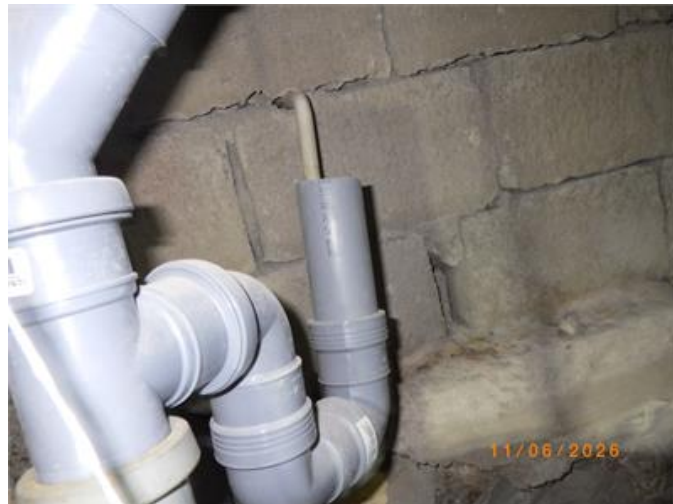
| Besiktningsresultat | | | | | |
|---|---|---|---|---|---|
| EL/VS | | | X | | Det noterades mindre brister på el som ex. kopplingsdosor i krypgrund utan lock och ej anslutna elkablar. De finns ej gruppsschema vid elcentraler. Gällande vs noterades en öppen "ända" på avloppssystemet i krypgrund. Det rekommenderas kontakt med respektive fackman för bedömning samt åtgärd av installationerna. |

Öppen "ända " i avloppssystemet i krypgrund.

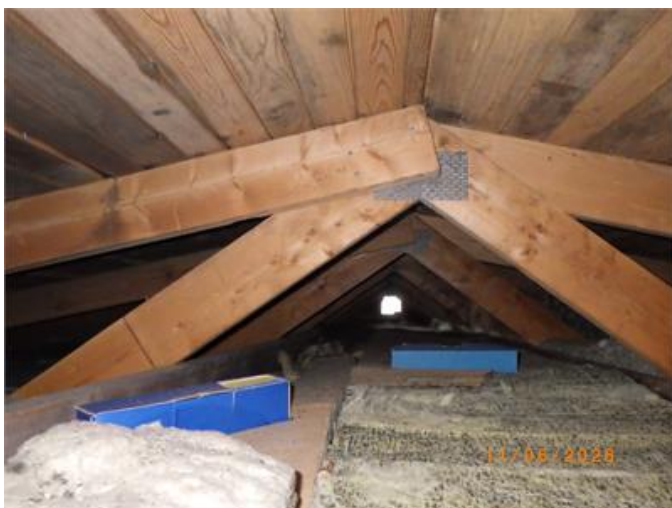
| Besiktningresultat | | | | | |
|---|---|---|---|---|---|
| Nockvind | | X | | | Mikrobiell påväxt noterades på underlagstaket inockvind. Lokal missfärgning förekommer vid skorsten. Se kommentar/riskanalys. |

När det finns brister i tätningen mellan ett kallt och ett varmt utrymme finns det en risk att relativt varm och fuktig luft kommer ut från det varma utrymmet till det angränsande kalla utrymmet och träffar en kall yta och kondenserar. Missfärgning på yttertakskonstruktionen är en indikering på att inneluften har kommit ut i vinden så att ett gynnsamt klimat för en mikrobiell tillväxt har uppstått. Det kan vara en indikering på att ventilationen inomhus är undermålig. Får detta fortgå finns det en risk att man kan få skador på konstruktioner som i en förlängning påverkar byggnaden och inomhusmiljön negativt.

Lokala missfärgningar i underlagstaket kommer troligtvis från tiden innan man lade om taket. Konturerna på missfärgningarna kan tex ritas in för bättre kontroll på fläckarna för att se om de förändras. Om missfärgningarna ökar i omfattning/storlek bör kontakt tas med en takläggare för att utreda orsak och omfattning.

Översiktsbildnockvind.
