Fastighetsbeteckning  
Värö-backa 31:7  
Adress  
Varbergsvägen 14B  
43265 Väröbacka

Uppdragsnummer O31756  
Besiktningsdatum 2026-04-27  
Besiktningss företag OBM Besiktning Väst AB  
Besiktningss förrättare Fredrik Jakobsson  
Närvarande Säljare  
Giltig till och med 2027-04-27

Byggnadsbeskrivning	Byggnadsår
Komplex byggnad med varierande grundkonstruktioner.	1930
Till eller ombyggnad	Övrigt
Till och ombyggnader har skett vid flera tillfällen årtal okänt.	Besiktningen omfattar byggnad med källare Storkök matsalar samt bo och biutor i de övre planen.

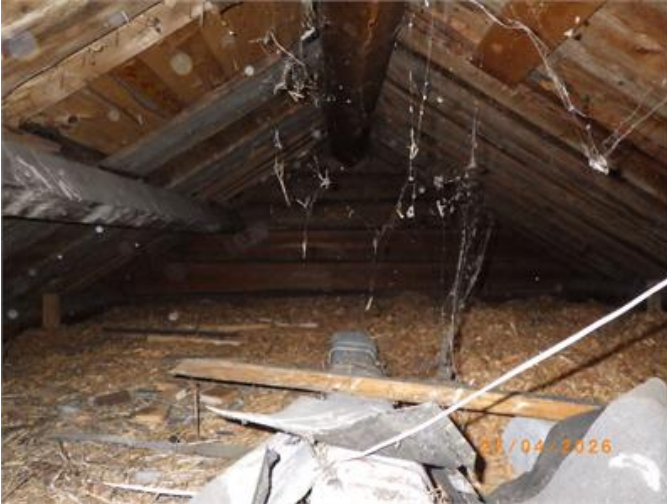
Missfärgningar i underlagstaket kommer troligtvis från tiden innan man lade om taket. Konturerna på missfärgningarna kan tex ritas in för bättre kontroll på fläckarna för att se om de förändras.

Översiktsbildnockvind.

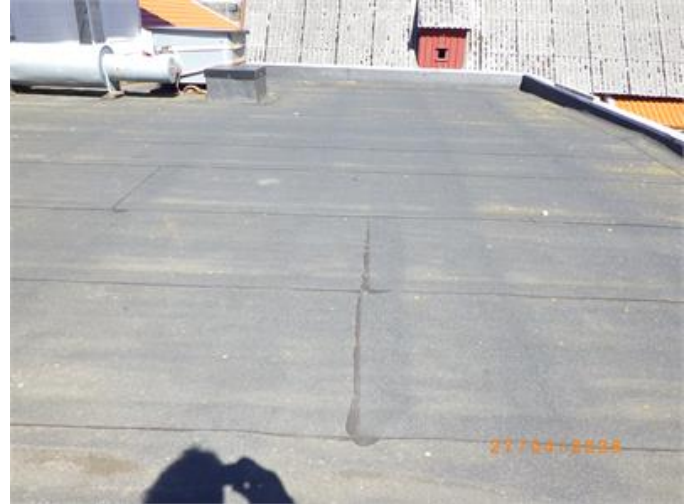
Översiktsbild papptak över kök/disk.

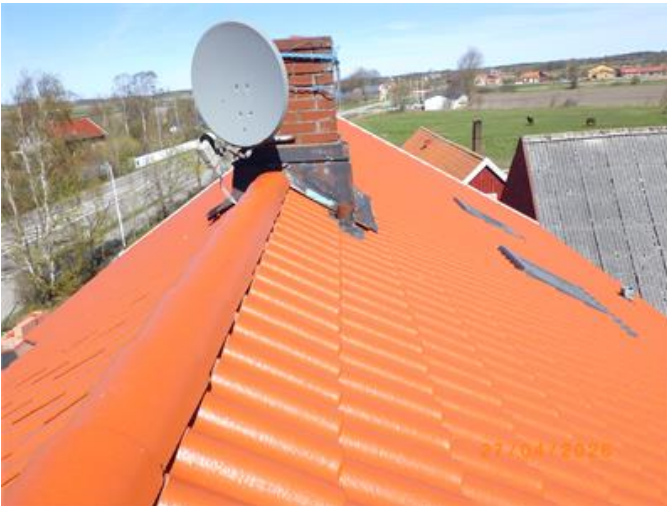
När det finns brister/otätheter i taktäckningen har taket ett minskat motstånd mot vatteninträning. Detta kan i sin tur leda till fuktskador i takkonstruktionen vilket kan påverka byggnaden och dess inomhusmiljö negativt. Uppskattad livslängd på ett papptak varierar beroende på kvalitet och tillverkare, men man uppskattar att den kan vara mellan 15-20 år. Takpappen föråldras, den blir spröd och börjar spricka. Yttertakets skydd mot nederbörd. När det är brister i dess skyddande egenskaper finns det en risk att det kan komma in fukt i byggnaden. Fukten kan orsaka skador som kan påverka byggnaden och inomhusmiljön negativt.

Översiktsbild yttertak.

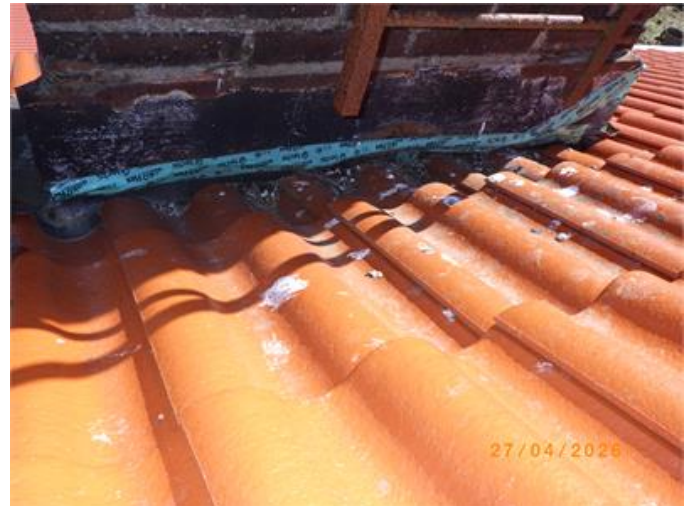
Plåtdetaljer skall hindra fukt att tränga in i angränsande konstruktioner. När plåtdetaljerna är otäta vid sina infästningar eller när de saknas eller när det finns otätheter vid/mellan anslutningar finns det en risk att vatten kan tränga in och orsaka skador som påverkar fastigheten och inomhusmiljön negativt.

Plåtbeslag till skorstenar är av äldre standard, tätning beslagning på ovansida av den ena skorstenen är bristfälligt utfört.

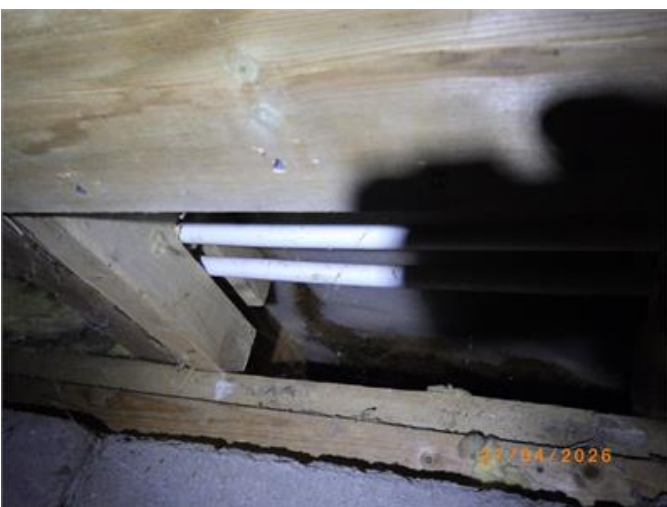
Va-installationer är blottade och utsatta för frysrisk (krypgrund 2).

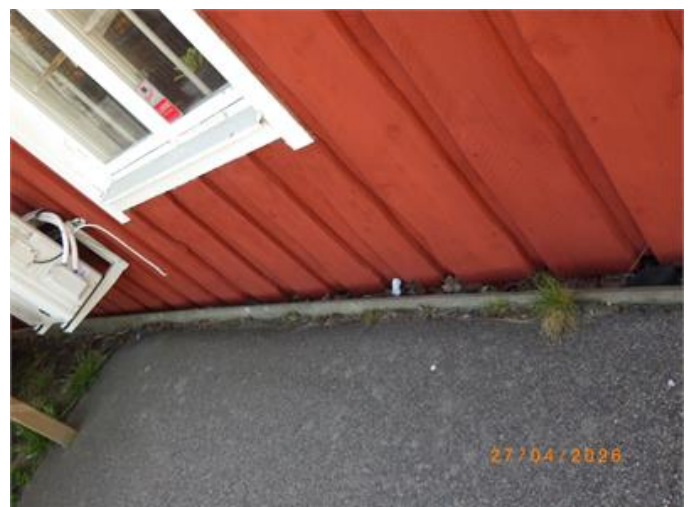
Fasad avslutas delvis under mark.

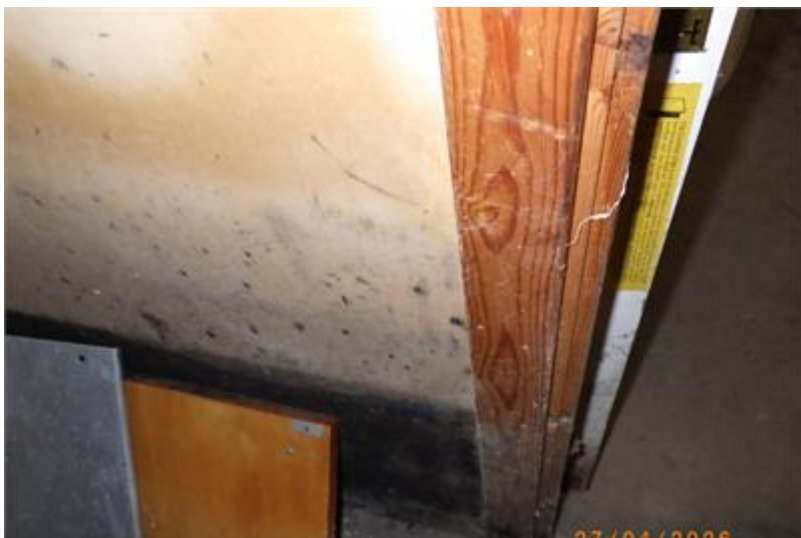
Byggnadsdel	Källarplan
Konstruktionsdel	Karmar
Konstruktionsuppbyggnad	Dörrkarm av organiskt material.

Samtliga mätningar är stickprovskontroller. Gränsen för mikrobiell tillväxt i trä går vid ca 17% fuktkvot. Vid inträde till källaren möts man av en avvikande lukt. I källaren finns det sparsamt med organiskt material. Färg/putssläpp noterades främst i nederkant av yttervägg. Gipsskiva på mellanvägg är fuktskadad. Fuktkvoten uppmättes till ca 26% fuktkvot i dörrkarm till pannrum.

En äldre källare av detta slag utsätts i regel mer eller mindre för permanent fuktpåverkan från angränsande mark. Utifrån erfarenhet är det känt att konstruktioner och beläggningar/beklädnader med organiska material mot golv- och väggytor bör undvikas, då fuktpåverkan och mikrobiell tillväxt (mögel/bakterier) och rötskador kan uppstå i sådana. Det utvändiga fuktskyddet är också äldre. Det kan inte uteslutas att brister föreligger alternativt kommer att uppstå i det utvändiga fuktskyddet vilket medför att källarens utvändiga fuktskydd måste åtgärdas.

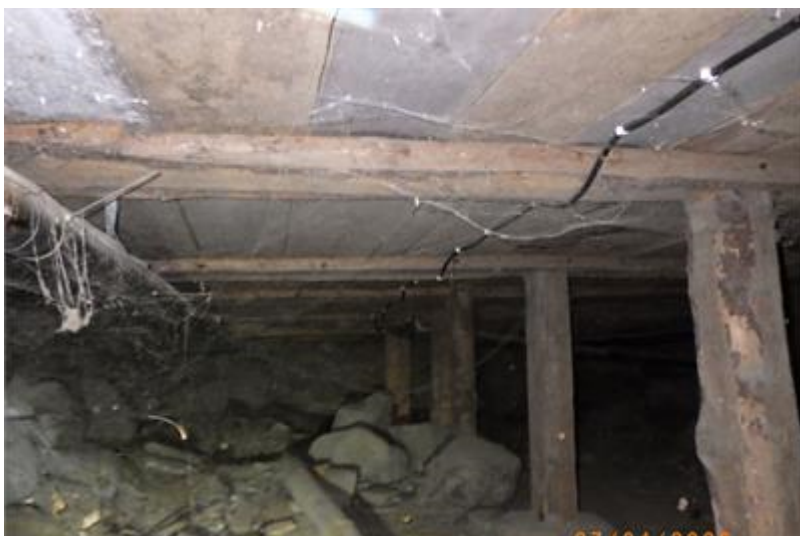
Byggnadsdel	Krypgrund 1 under del av byggnad som består av 2½-plan.
Konstruktionsdel	Bärlina; bjälklag, pelare
Konstruktionsuppbyggnad	Bjälklag samt pelare av organiskt material.

Samtliga mätningar stickprovskontroller. Gränsen för mikrobiell tillväxt i trä går vid ca 17% fuktkvot. Krypgrunden är tillgänglig via källardel. Marken utgörs av sand, sten och jord. Stödmurar består av naturstensmurar. Bjälklag, blindbotten samt pelare är av trä. En del av utrymmet under byggnaden är ej tillgänglig för besiktning då de ej finns plats att krypa in under. I konstruktioner som består av trä noterades spår av träskadeinsekter. Mätning utfördes i bjälklag, blindbotten samt pelare fuktkvoten uppmättes till mellan ca 17%-24%.

Utifrån erfarenhet betraktas krypgrunder som riskkonstruktioner. På grund av förhöjd fuktstatus- dels orsakad av fuktvandring från marken och dels orsakad av uteluft som släpps in i grunden främst under den varma tiden av året – kan följdskador med negativ inverkan på såväl byggnaden som inomhusmiljön uppstå i utrymmet och angränsande konstruktioner (t.ex. överliggande bjälklag och uppreglad golvkonstruktion). Det rekommenderas att denna besiktning kompletteras med en fördjupad undersökning för att utreda orsaken till samt omfattningen av de fuktrelaterade skadorna/bristerna.

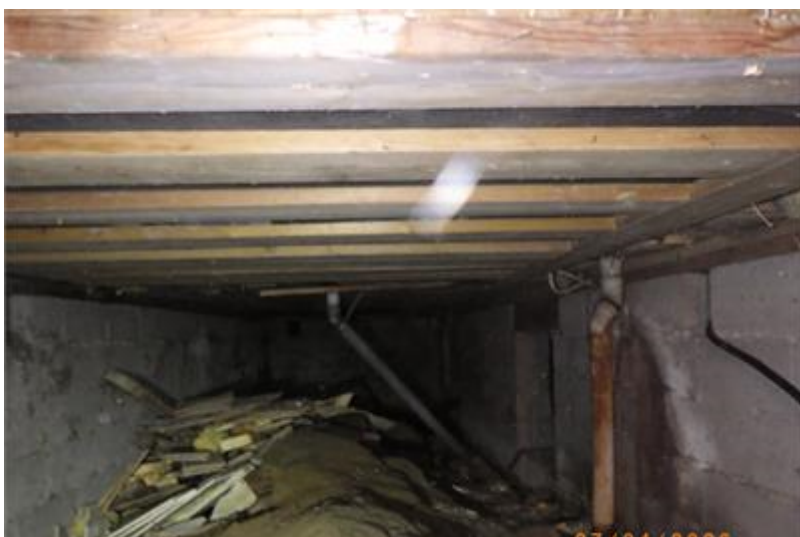
Byggnadsdel	Krypgrund 2 under byggnadsdel med 1-plan.
Konstruktionsdel	Bjälklag
Konstruktionsuppbyggnad	Bjälklag av organiskt material.

Samtliga mätningar är stickprovskontroller. Gränsen för mikrobiell tillväxt i trä går vid ca 17% fuktkvot. Marken utgörs av jord och sten samt löst liggande organiskt material. Grundmurar består av murverk. Bjälklag av trä delvis träskyddsbehandlat virke. Bindbotten består av träfiberskivor/trä. Delar av blindbotten samt isolering har lossnat från bjälklag och ligger på marken. Mikrobiell påväxt på blindbotten och nedböjning av bjälklag noterades delvis i krypgrund. Va-installationer är blottade och utsatta för frysrisk. Delar av bjälklag i krypgrunden är rötskadat. Fuktkvotsmätning utfördes i bjälklag och uppmättes till mellan ca 20%-26%.

Utifrån erfarenhet betraktas krypgrunder som riskkonstruktioner. På grund av förhöjd fuktstatus- dels orsakad av fuktvandring från marken och dels orsakad av uteluft som släpps in i grunden främst under den varma tiden av året – kan följdsador med negativ inverkan på såväl byggnaden som inomhusmiljön uppstå i utrymmet och angränsande konstruktioner (t.ex. överliggande bjälklag och uppreglad golvkonstruktion). Vidare är det känt att träskyddsbehandlat virke i många fall har medfört att en besvärande lukt har upplevts i byggnader. Det rekommenderas kontakt med fackman snarast för bedömning av fuktskadornas omfattning samt orsak till detta och åtgärd.

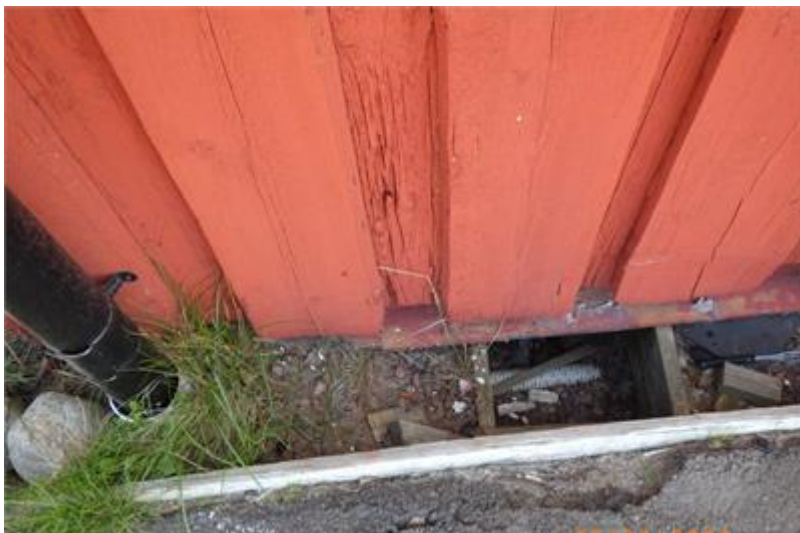
Byggnadsdel	Torpgrund
Konstruktionsdel	-
Konstruktionsuppbyggnad	Torpgrund

Torpargrunden är ej besiktigad då det inte går att komma in i denna. Via en ventil på entrésidan utfördes fuktkvotsmätning i bjälklag och mättes till ca 19%.

Utifrån erfarenhet betraktas krypgrunder som riskkonstruktioner. På grund av förhöjd fuktstatus- dels orsakad av fuktvandring från marken och dels orsakad av uteluft som släpps in i grunden främst under den varma tiden av året – kan följdskador med negativ inverkan på såväl byggnaden som inomhusmiljön uppstå i utrymmet och angränsande konstruktioner (t.ex. överliggande bjälklag och uppreglad golvkonstruktion). Om man med säkerhet vill ta reda på på grundens status rekommenderas att man kompletterar denna besiktning med en fördjupad undersökning.
