**Fastighetsuppgifter**

Fastighetsbeteckning  
Strannegården 1:239  
Adress  
Kobbaviksvägen 12  
439 31 Onsala

| Uppdragsnummer | O33415 |
| Besiktningsdatum | 2026-08-26 |

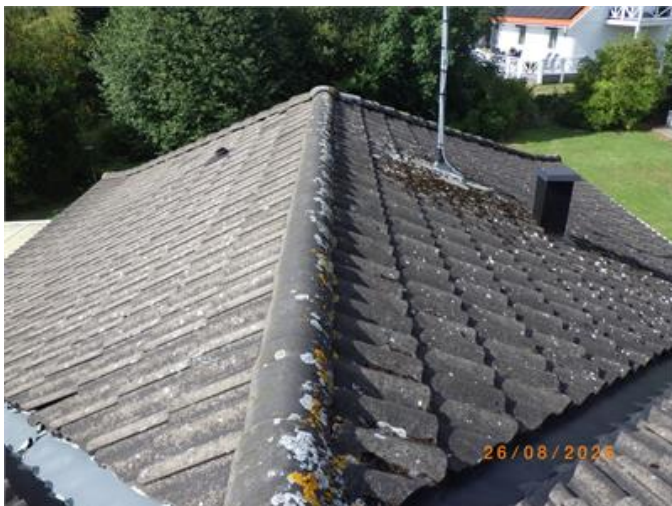
| Besiktningsresultat | | | | | |
|---|---|---|---|---|---|
| Tak | | X | | | Mossa förekommer på takpannorna. Se kommentar/riskanalys. Det finns ingennocktätning. |

Mossan binder fukt, detta kan påverka taket negativt. Om det finns mossor på taket en längre tid kan det inte uteslutas att det kommer uppstå skador på taket, vilket i sin tur påverkar underliggande material och orsakar skador som påverkar byggnaden negativt.

Översiktsbild tak.

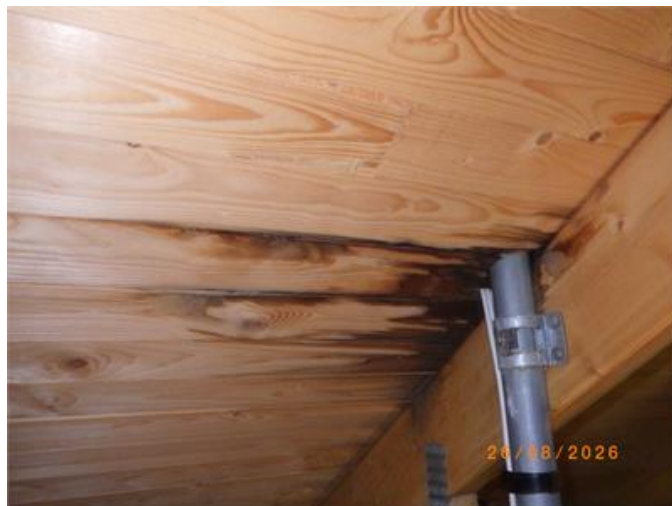
| Besiktningsresultat | | | | | |
|---|---|---|---|---|---|
| Nockvind | | | X | | Missfärgningar noterades på underlagstak i nockvind vid takgenomföring (antenn). Det rekommenderas kontakt med fackman för åtgärd. |

Missfärgning inockvind vid antenn genomföring.

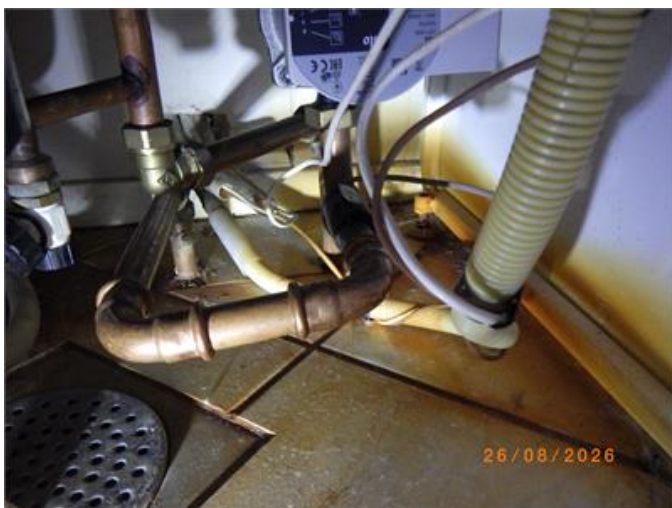
| Besiktningsresultat | | | | | |
|---|---|---|---|---|---|
| Tvättstuga | | X | | | Missfärgningar noterades på nedre del av vägg/golv i närhet till frånluftsvärmepumpen. Ingen förhöjd fuktindikation vid besiktning. Se även frågor till säljaren. |

Missfärgningar noterades på nedre del av vägg/golv i närhet till frånluftsvärmepumpen.
