**Fastighetsuppgifter**

Kungsbacka Onsala-  
buerås 5:6

Södra Jättegrytsvägen 5  
43991 Onsala

| Uppdragsnummer | O32735 |

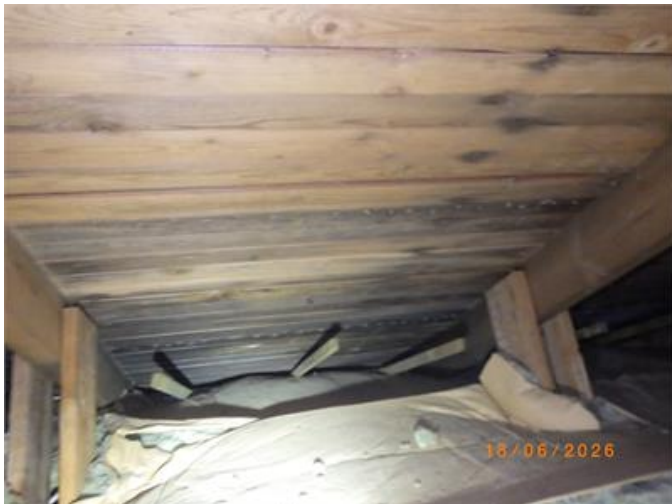
| Besiktningsresultat | | | | | |
|---|---|---|---|---|---|
| Nockvind | | x | | | Mikrobiell påväxt förekommer på nockvindens underlagstak. Se kommentar/riskanalys. |

När det finns brister i tätningen mellan ett kallt och ett varmt utrymme finns det en risk att relativt varm och fuktig luft kommer ut från det varma utrymmet till det angränsande kalla utrymmet och träffar en kall yta och kondenserar. Missfärgning på yttertakskonstruktionen är en indikering på att inneluften har kommit ut i vinden så att ett gynnsamt klimat för en mikrobiell tillväxt har uppstått. Det kan vara en indikering på att ventilationen inomhus är undermålig. Får detta fortgå finns det en risk att man kan få skador på konstruktioner som i en förlängning påverkar byggnaden och inomhusmiljön negativt.

Mikrobiell påväxt på underlagstak inockvind.

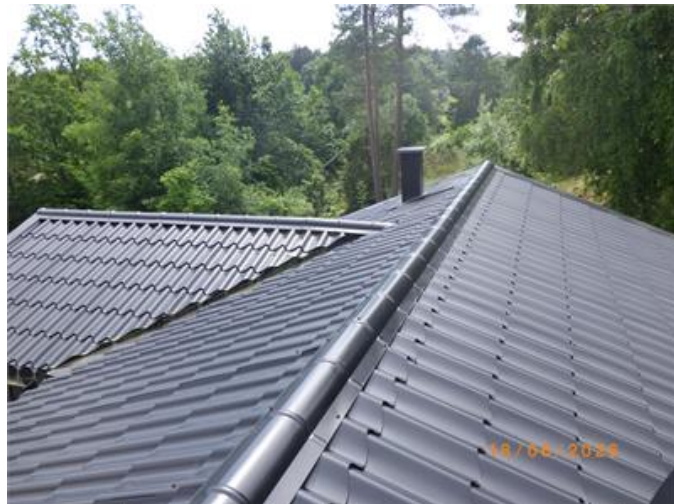
Översiktsbild yttertak.

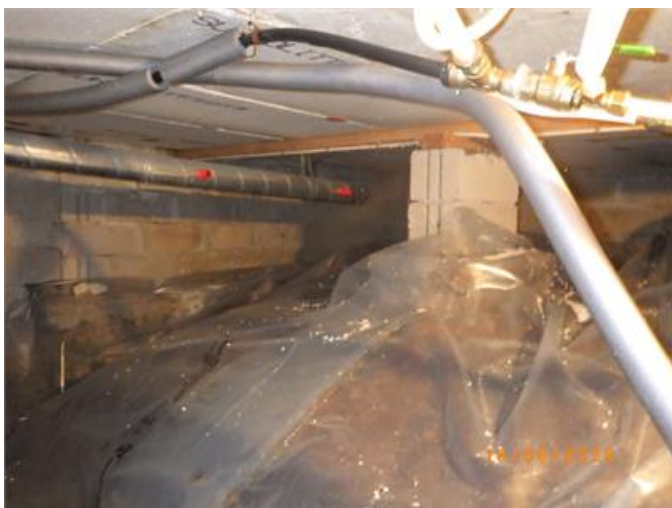
| Besiktningsresultat | | | | | |
|---|---|---|---|---|---|
| Krypgrund | | x | | | Krypgrunden bedöms som en riskkonstruktion. I krypgrunden finns en sorptionsavfuktare installerad. Se kommentar/riskanalys. |

I husets krypgrund finns en sorptionsavfuktare installerad. Syftet med denna installation är att genom avfuktning hålla fuktigheten i grunden på en så låg nivå att ingen tillväxt av mikroorganismer är möjlig. För att detta skall fungera är det viktigt att installationen servas årligen med bl.a. filterbyte och kontroll av inställningar så att fuktigheten inte stiger.

Översiktsbild krypgrund.
