**Fastighetsuppgifter**

Fastighetsbeteckning  
Kungsbacka Rösan 3:27  
Adress  
Onsala Jutagårdsväg 5  
43936 Onsala

| Uppdragsnummer | O33345 |
| Besiktningsdatum | 2026-08-17 |

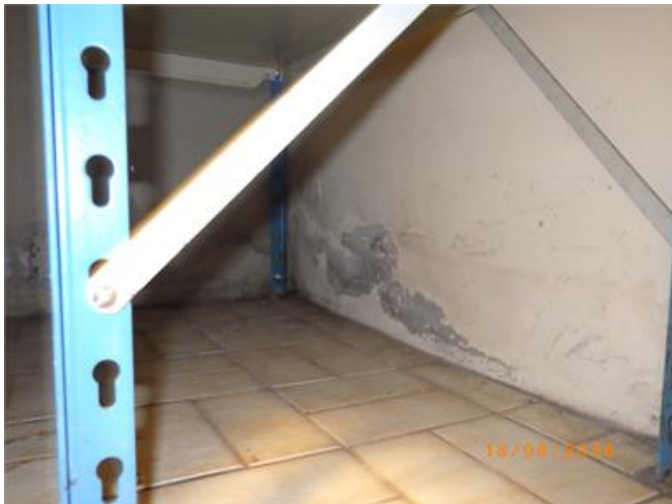
| Besiktningsresultat | | | | | |
|---|---|---|---|---|---|
| Allmänt | | X | | | I källaren förekommer det påreglade ytterväggar samt flytande golvkonstruktioner av organiskt material. Fuktgenomslag noterades på ytterväggar i form av missfärgningar på nedre del av vägg samt generellt noterades bom i den keramiska golvbeläggnings. Se kommentar/riskanalys. |

Fuktgenomslag yttervägg källarplan.

En äldre källare av detta slag utsätts i regel mer eller mindre för permanent fuktpåverkan från angränsande mark. Utifrån erfarenhet är det känt att konstruktioner och beläggningar/beklädnader med organiska material mot golv- och väggytor bör undvikas, då fuktpåverkan och mikrobiell tillväxt (mögel/bakterier) och rötskador kan uppstå i sådana. Det utvändiga fuktskyddet är också äldre. Det kan inte uteslutas att brister föreligger alternativt kommer att uppstå i det utvändiga fuktskyddet vilket medför att källarens utvändiga fuktskydd måste åtgärdas.

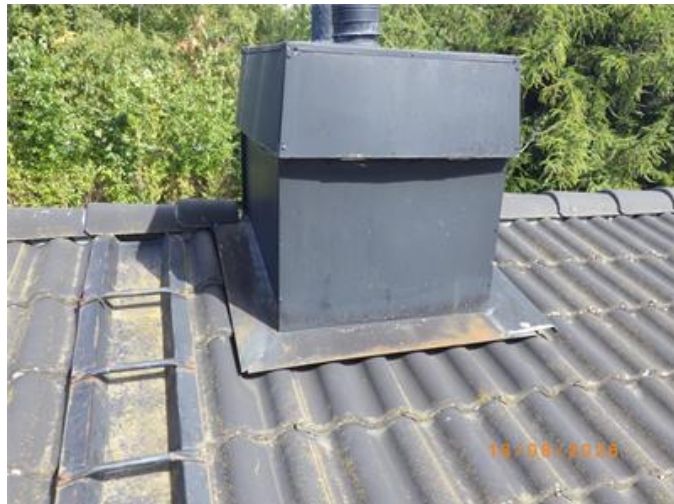
| Besiktningsresultat | | | | | |
|---|---|---|---|---|---|
| Tak | | X | | | Underhållsbehov noterades på skorstensbeslag. |

Underhållsbehov skorstensbeslag.
