Fastighetsbeteckning

Fiskebäck 18:52

Södra Fiskebäcksvägen 168

| Uppdragsnummer | O33571 |

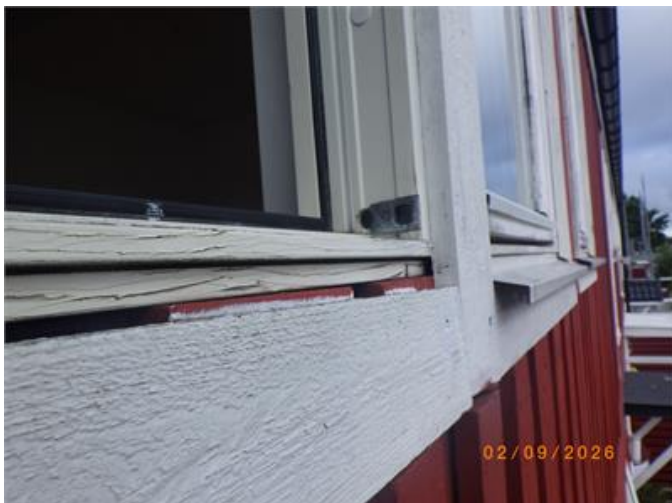
| Besiktningsresultat | | | | | |
|---|---|---|---|---|---|
| Fönster/Dörrar | | | x | | Glaskassetter är av äldre standard. Underhållsbehov noterades. Otätheter förekommer. Ett fönster på övre plan (framsida) har ej underbleck. Tröskelbleck finns ej vid balkongdörrar övre plan. Se kommentar/riskanalys. |

Inget underbleck, fönster övre plan.

När det finns brister i underhållet och kittningen av fönster och snickerier finns det en risk att man kan få skador i det organiska materialet vilket kan påverka byggnaden och inomhusmiljön negativt. Plåtdetaljer skall hindra fukt att tränga in i angränsande konstruktioner. När plåtdetaljerna är otäta vid sina infästningar eller när de saknas eller när det finns otätheter vid/mellan anslutningar finns det en risk att vatten kan tränga in och orsaka skador som påverkar fastigheten och inomhusmiljön negativt. Bakom/underliggande skador kan ej uteslutas. Det rekommenderas kontakt med fackman för bedömning/åtgärd.

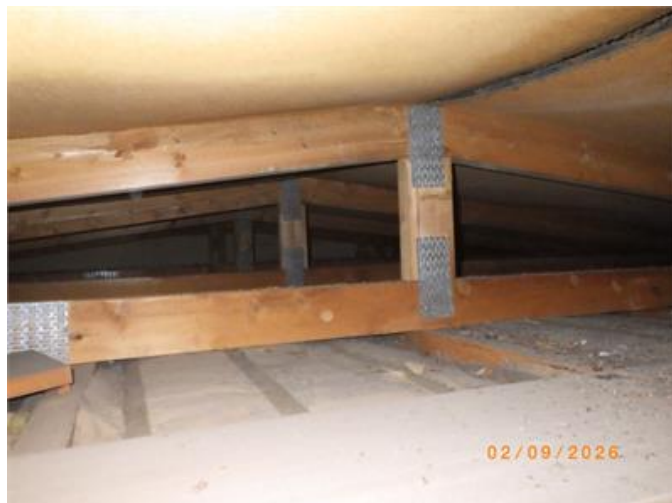
| Besiktningsresultat | | | | | |
|---|---|---|---|---|---|
| Nockvind | | | x | | Mikrobiell påväxt, missfärgning (spår av inläckage) pånockvindens underlagstak som består av träfiberskivor noterades främst ovan takgenomföringen. Del av takkonstruktionen är en sk. parallell takkonstruktion. Se kommentar/riskanalys. Nockvinden är besiktigad från lucka då de ej finns landgång eller utrymme att krypa in. |

Översiktsbildnockvind.

missfärgningarna ökar i omfattning/storlek bör kontakt tas med en takläggare för att utreda orsak och omfattning. När det finns brister i tätningen mellan ett kallt och ett varmt utrymme finns det en risk att relativt varm och fuktig luft kommer ut från det varma utrymmet till det angränsande kalla utrymmet och träffar en kall yta och kondenserar. Missfärgning på yttertaksstrukturen är en indikering på att inneluften har kommit ut i vinden så att ett gynnsamt klimat för en mikrobiell tillväxt har uppstått. Det kan vara en indikering på att ventilationen inomhus är undermålig. Får detta fortgå finns det en risk att man kan få skador på konstruktioner som i en förlängning påverkar byggnaden och inomhusmiljön negativt.

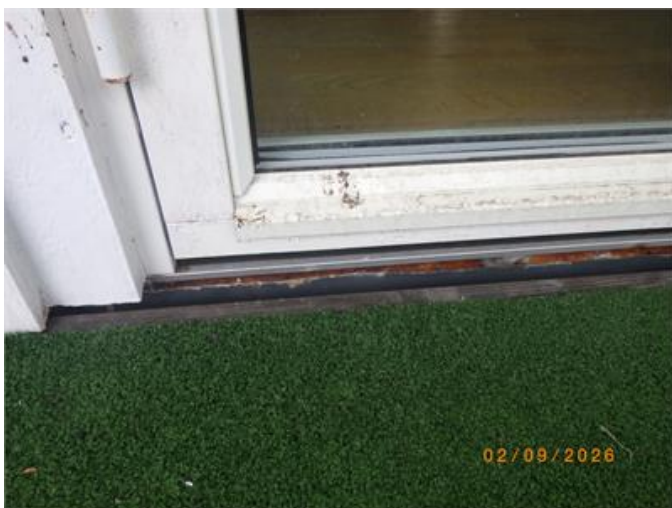
| Besiktningsresultat | | | | | |
|---|---|---|---|---|---|
| Balkong | | | x | | Balkongens golv utgör tak till del av byggnad. Plåttäckningen är ej möjlig att besiktiga i sin helhet då den är täckt med golvtrall. Plåtens anslutning mot balkongdörrar är ej tät. Se kommentar/riskanalys fönster/dörrar, samt bild nedan. |

Inga tröskelbleck vid balkongdörrar övre plan.

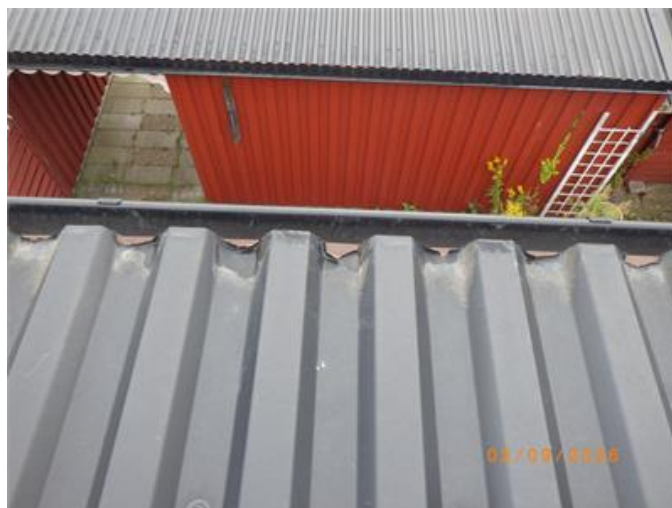
| Besiktningsresultat | | | | | |
|---|---|---|---|---|---|
| Tak | | | x | | Taket är av äldre standard. Färgsläpp samt rostangrepp noterades främst i nederdel av yttertaket plåttäckning. Entrétak är i behov av underhåll. Se kommentar/riskanalys. |

Då taktäckningen är av äldre standard har taket ett minskat motstånd mot vatteninträngning. Detta i sin tur kan leda till fuktskador på takkonstruktionen vilket kan påverka byggnaden och dess inomhusklimat negativt.

Färgsläpp samt rostangrepp noterades främst i nederdel av yttertakets plåttäckning.

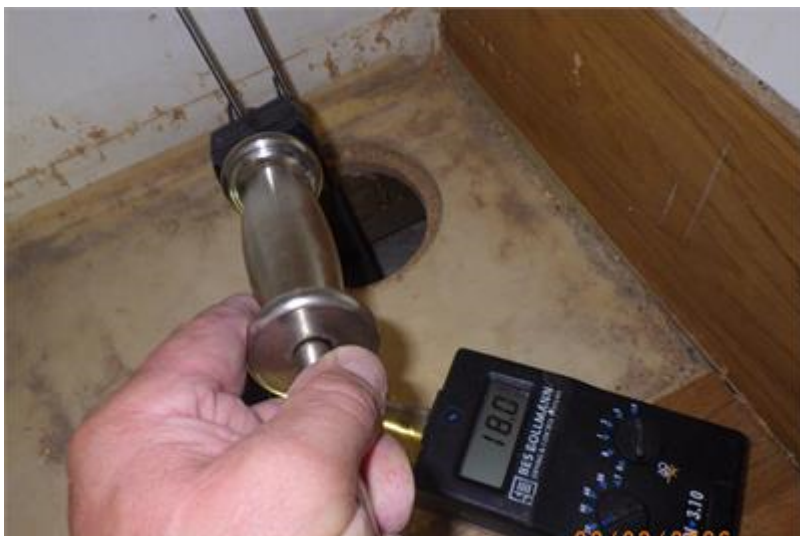
| Konstruktionsuppbyggnad | Betongplatta på mark med en uppreglad , isolerad golvkonstruktion av organiskt delvis träskyddsbehandlat virke. |

Samtliga mätningar/provhålstagningar är stickprovskontroller. Gränsen för mikrobiell påväxt i trä går vid ca 17% fuktkvot. Provhålstagning i golvkonstruktion utfördes under spis i kök. Ovan betongplattan är det en uppreglad isolerad golvkonstruktion av organiskt delvis träskyddsbehandlat virke. Mätning utfördes i golvregel och fuktkvot uppmättes till ca 18%. Därefter demonterades fotlist i entréhall för mätning i innerväggsyll , fuktkvot uppmättes till ca 14%. Mätning i yttervägg syll utfördes från utsidan på vänstra hörnet (entrésidan) fuktkvot uppmättes till ca 18%.

Äldre betongplattor av detta slag utsätts i regel mer eller mindre för permanent fuktpåverkan från angränsande mark. Täta skikt mot golvytorna kan vara olämpliga på grund av fuktspridning och förtvålning av fästmassor etc. Utifrån erfarenhet är det också känt att fuktpåverkan och följdskador kan uppstå i konstruktioner och beläggningar med organiska material mot golvytor. Täta skikt och organiska material har applicerats på golvytor, fuktpåverkan och följdskador kan ej uteslutas. Vidare är det känt att träskyddsbehandlat virke i många fall har medfört att en besvärande lukt har upplevts i byggnader. Det rekommenderas att denna besiktning kompletteras med en fördjupad undersökning för att utreda orsaken till samt omfattningen av de fuktrelaterade skadorna/bristerna.
